وزارة النقافة ميئة الاثار المصرية

# مشروع هيئة الآثار المصرية لترميم وتطوير قلعة صلاح الدين الأيوبى

SINAI MONUMENTS
ISLAND OF PHARAOUN
CITADEL OF SALAH AL-DIN

Cairo 1986

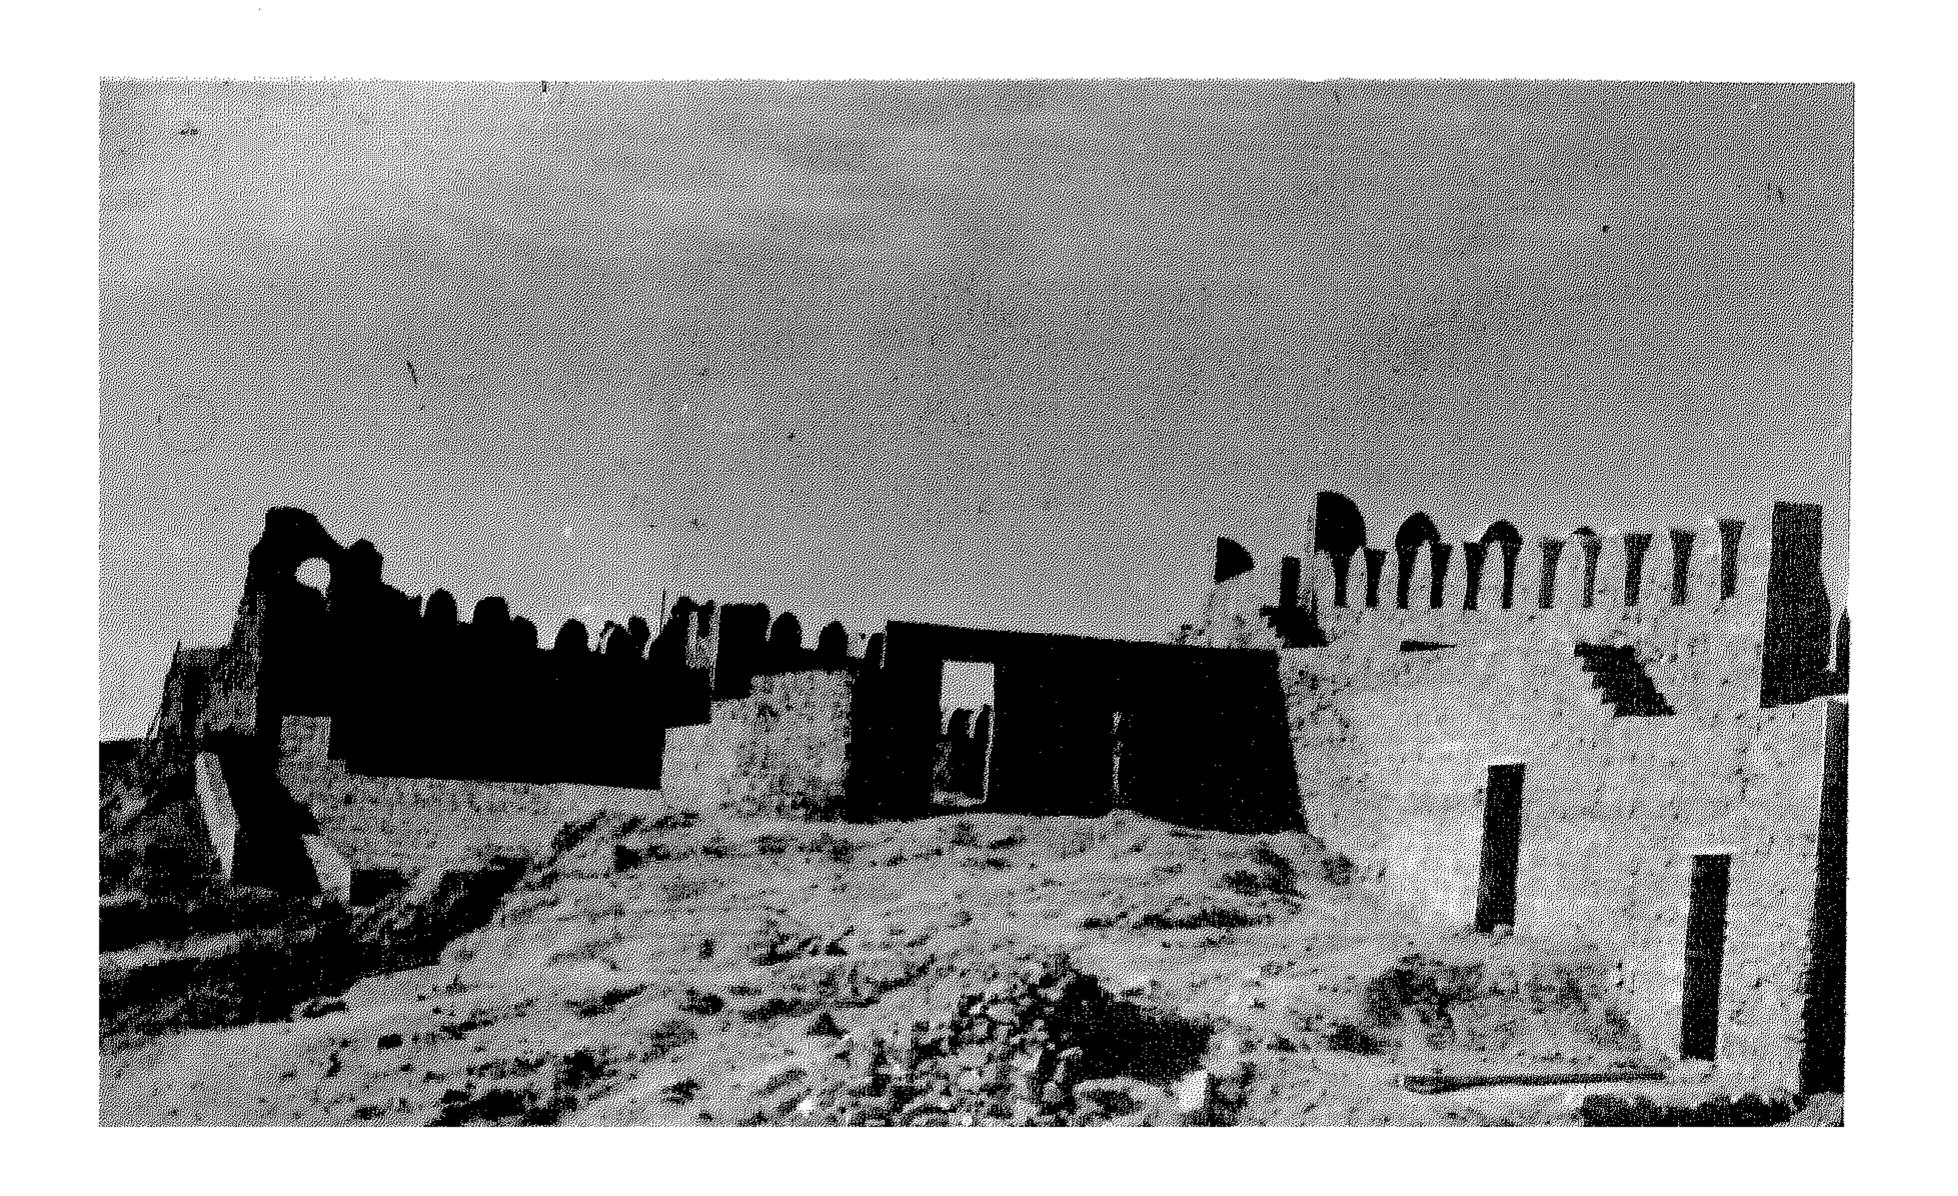
أحد أبراج التحصينات الشمالية بعد الترميم.

One of the northern fortifications towers after the restoration.

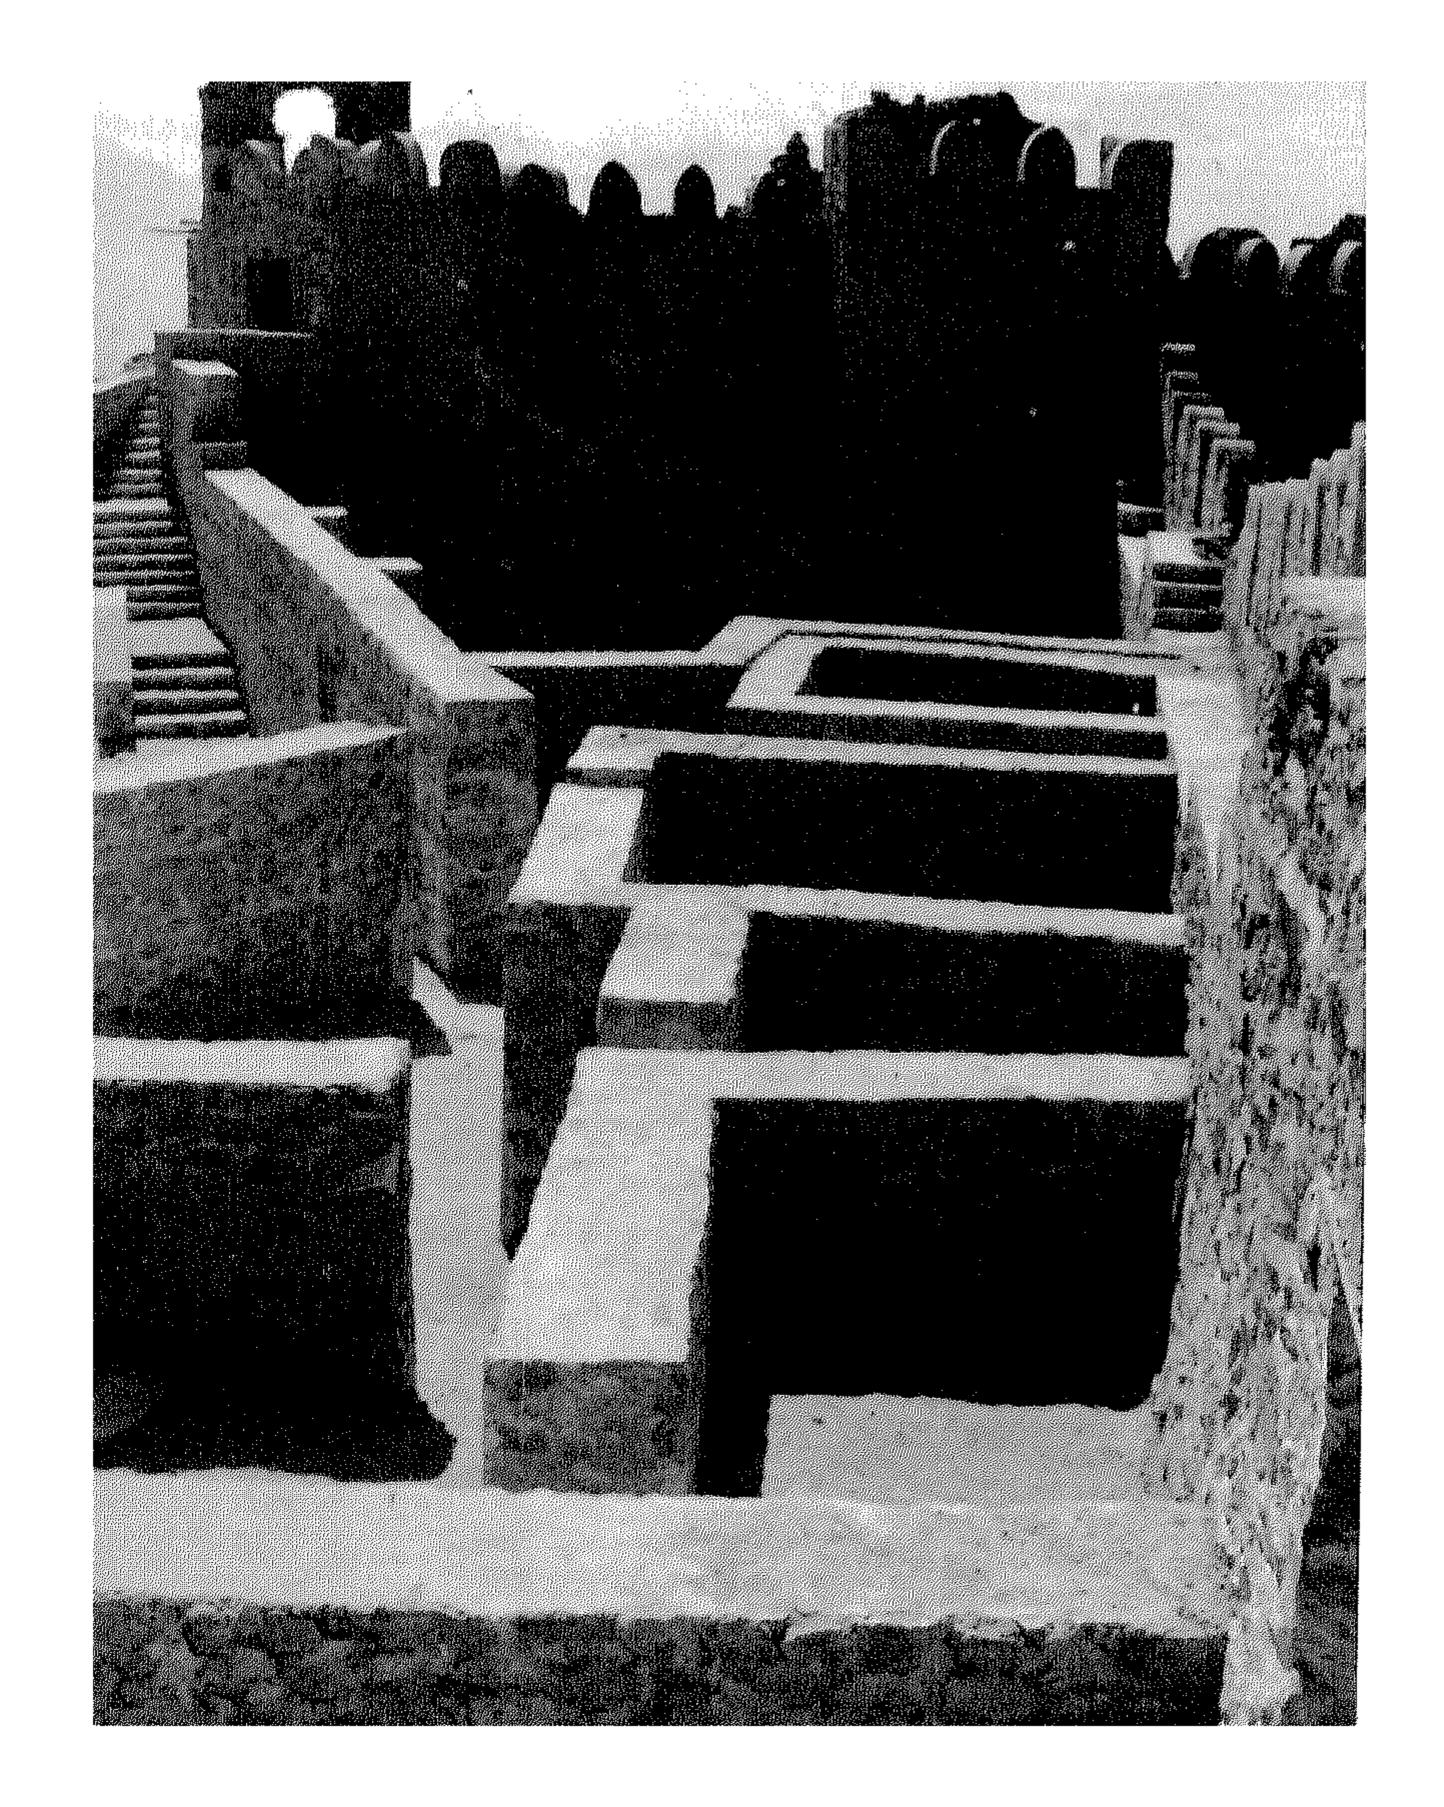
المستوى الثانى داخل التحصين الشمالى والسلم المؤدى إلى الباب الأوسط بعد الترميم .

The second level inside the northern fortification and the stairs leading to the middle door after the restoration.

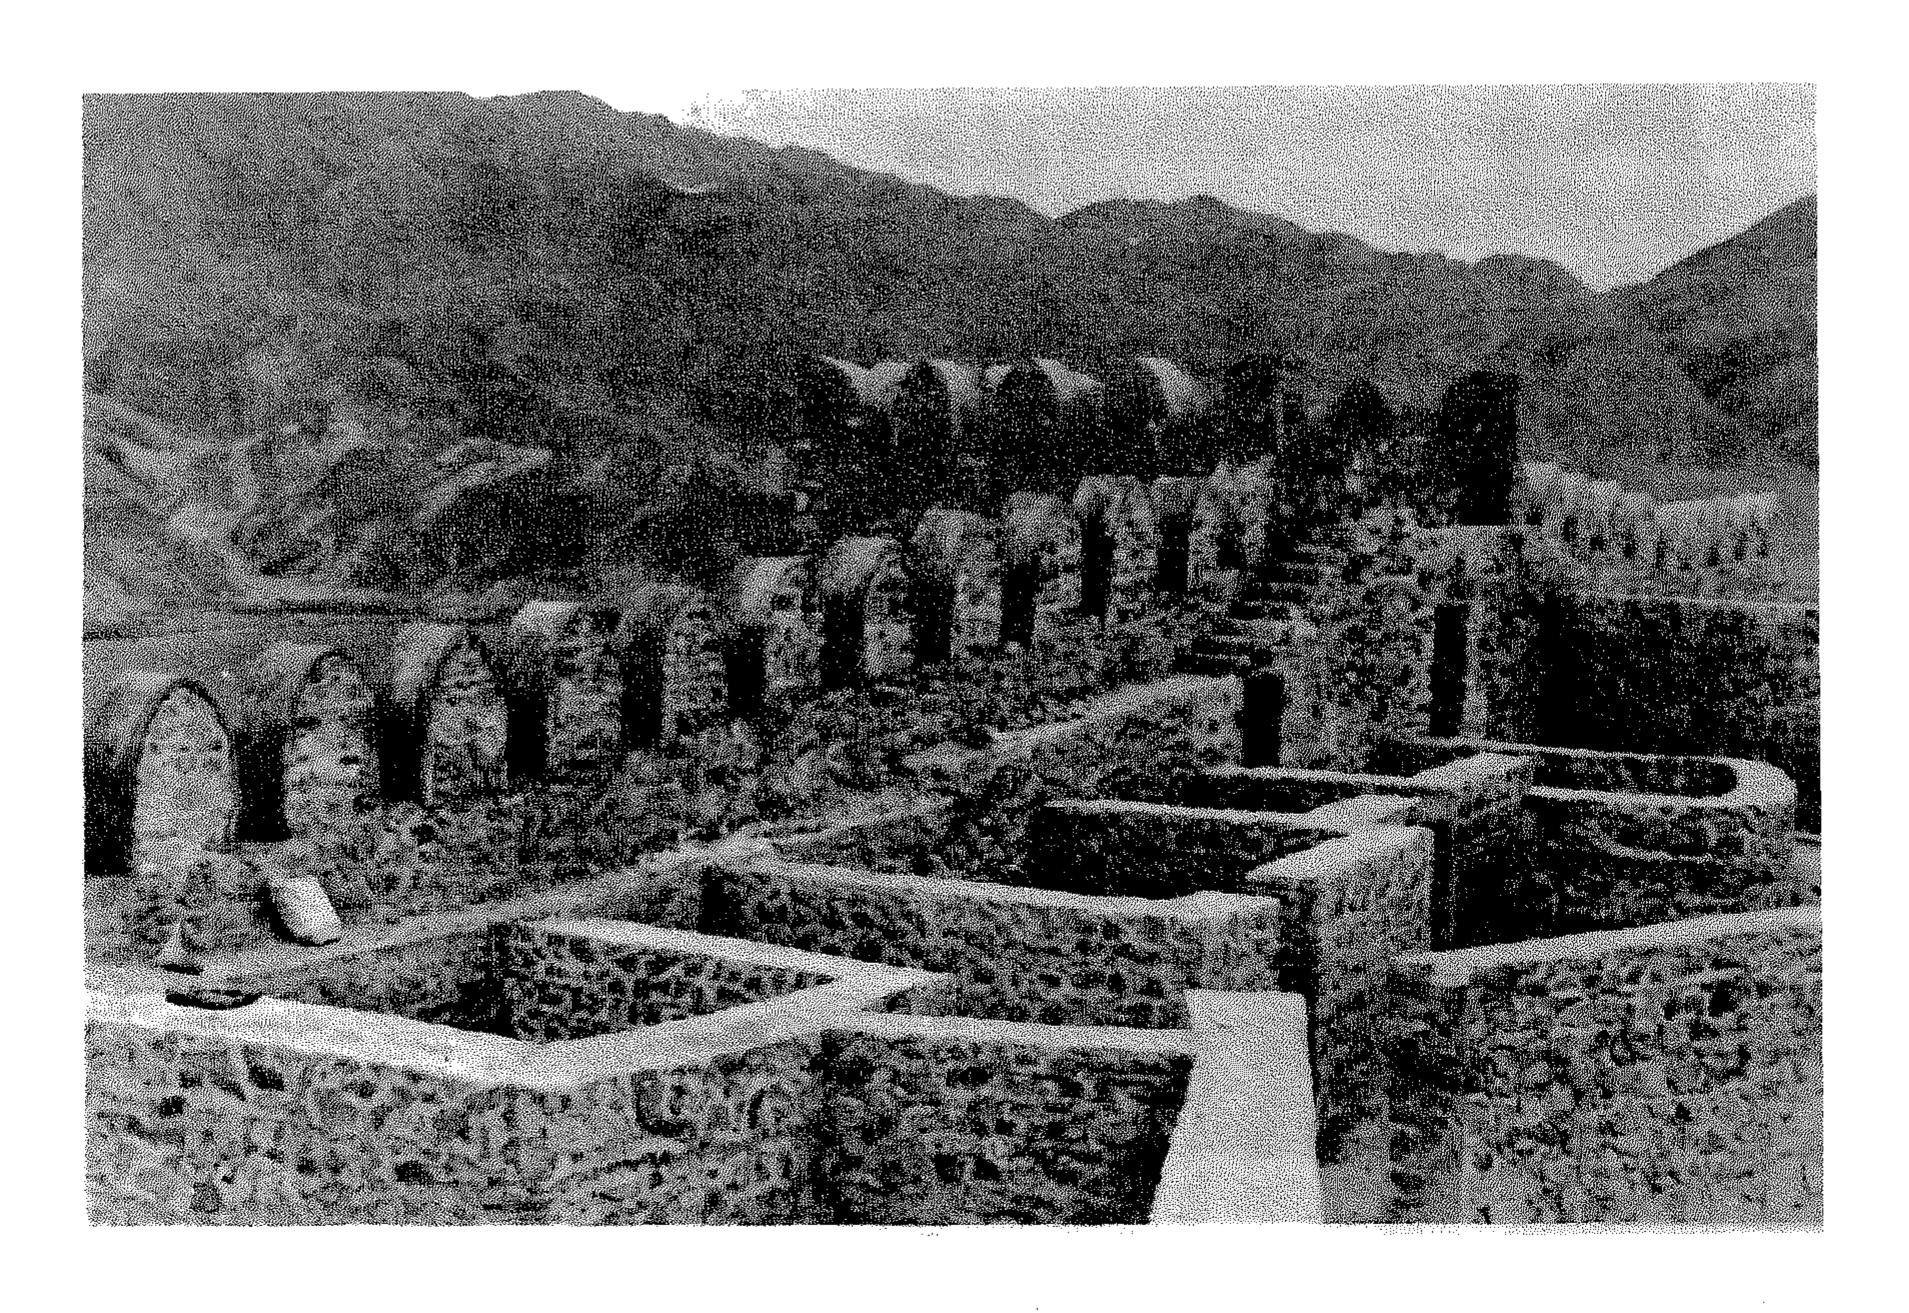
حجرات الإعاشة والخدمات للجنود بعد الترميم .

The rooms of the soldiers after the restoration.

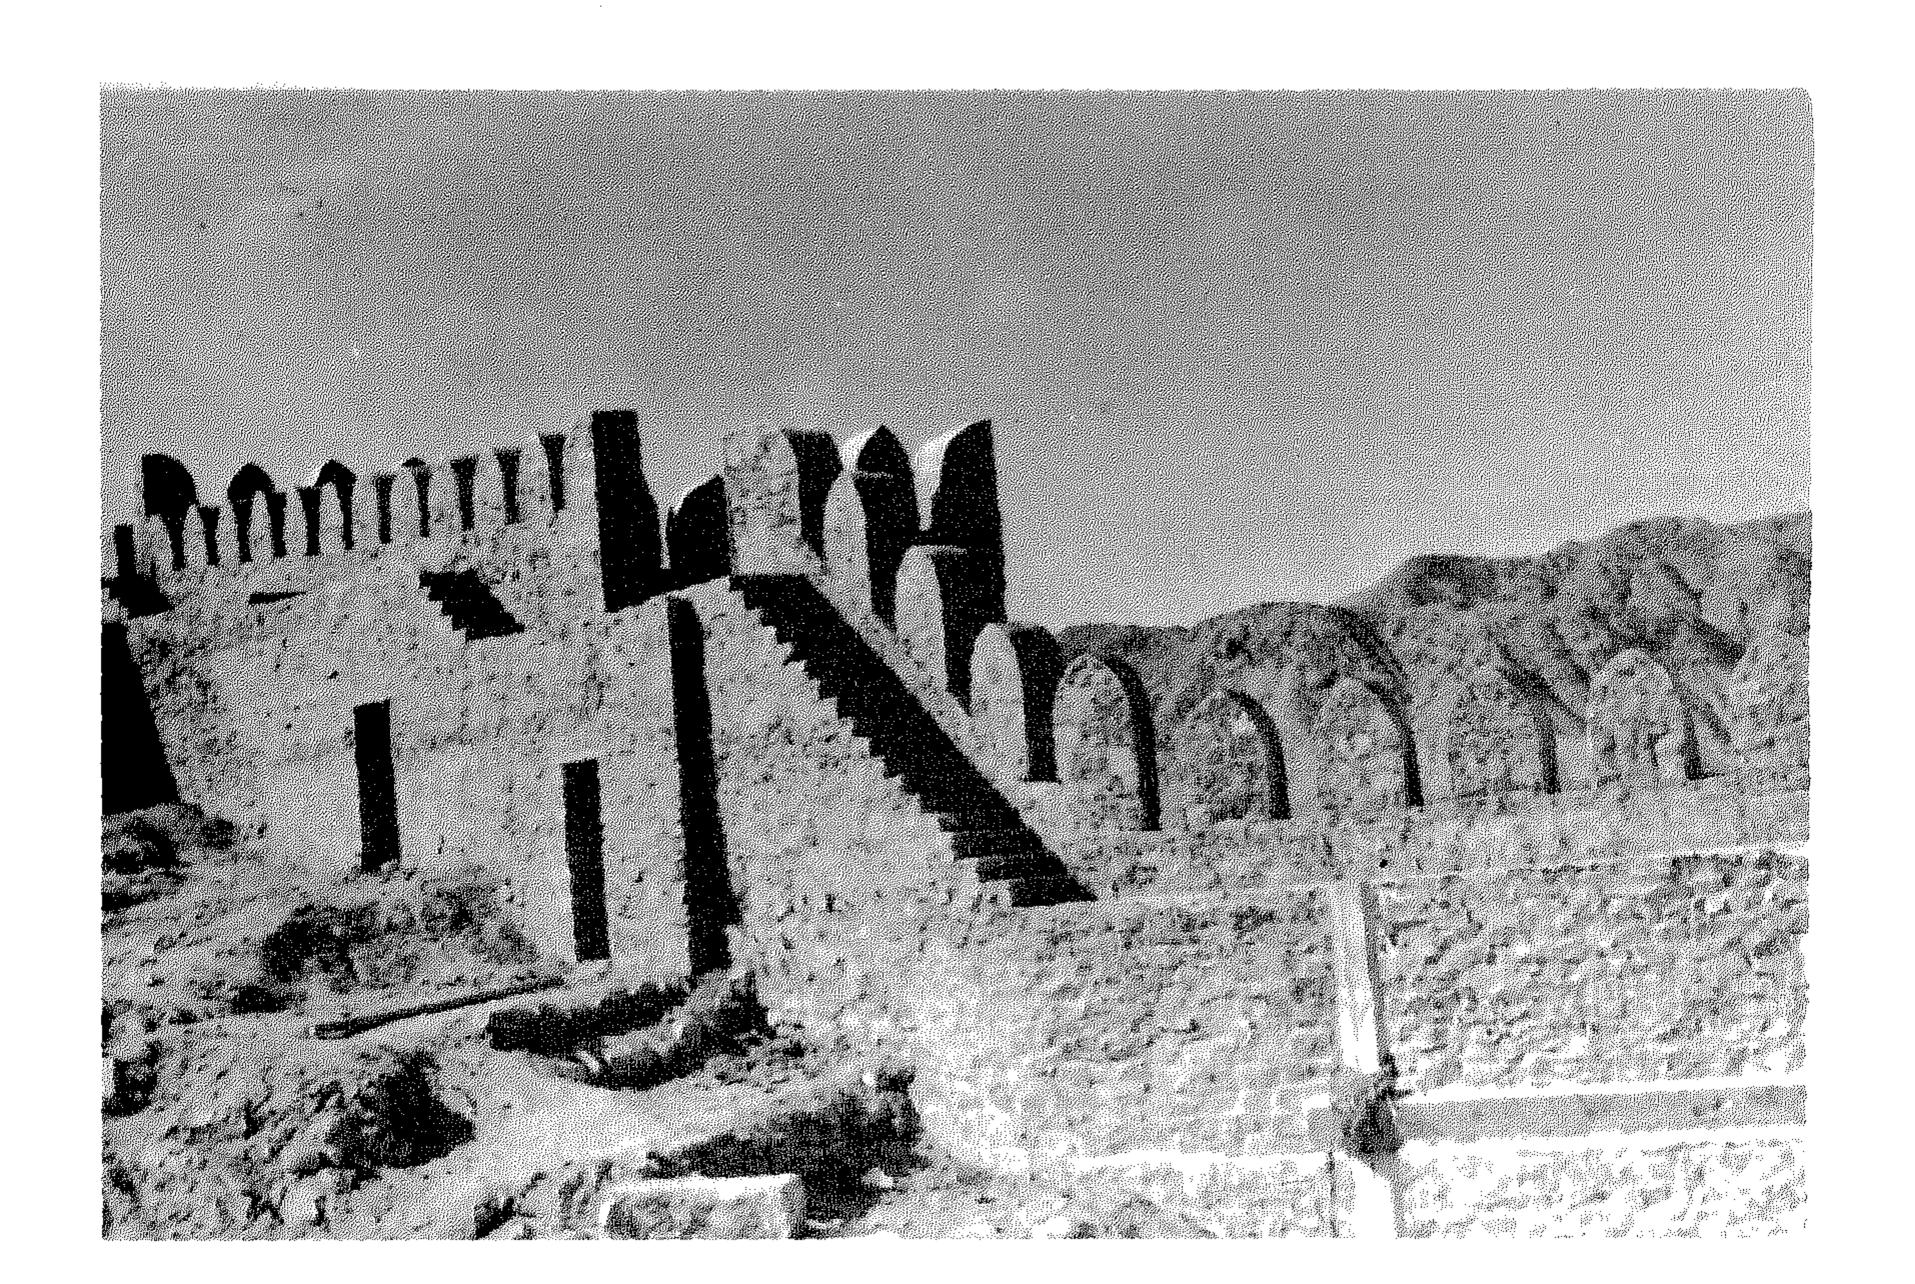
السلم المؤدى إلى الباب الأوسط بعد الترميم.

The stairs leading to the middle door after the restoration.

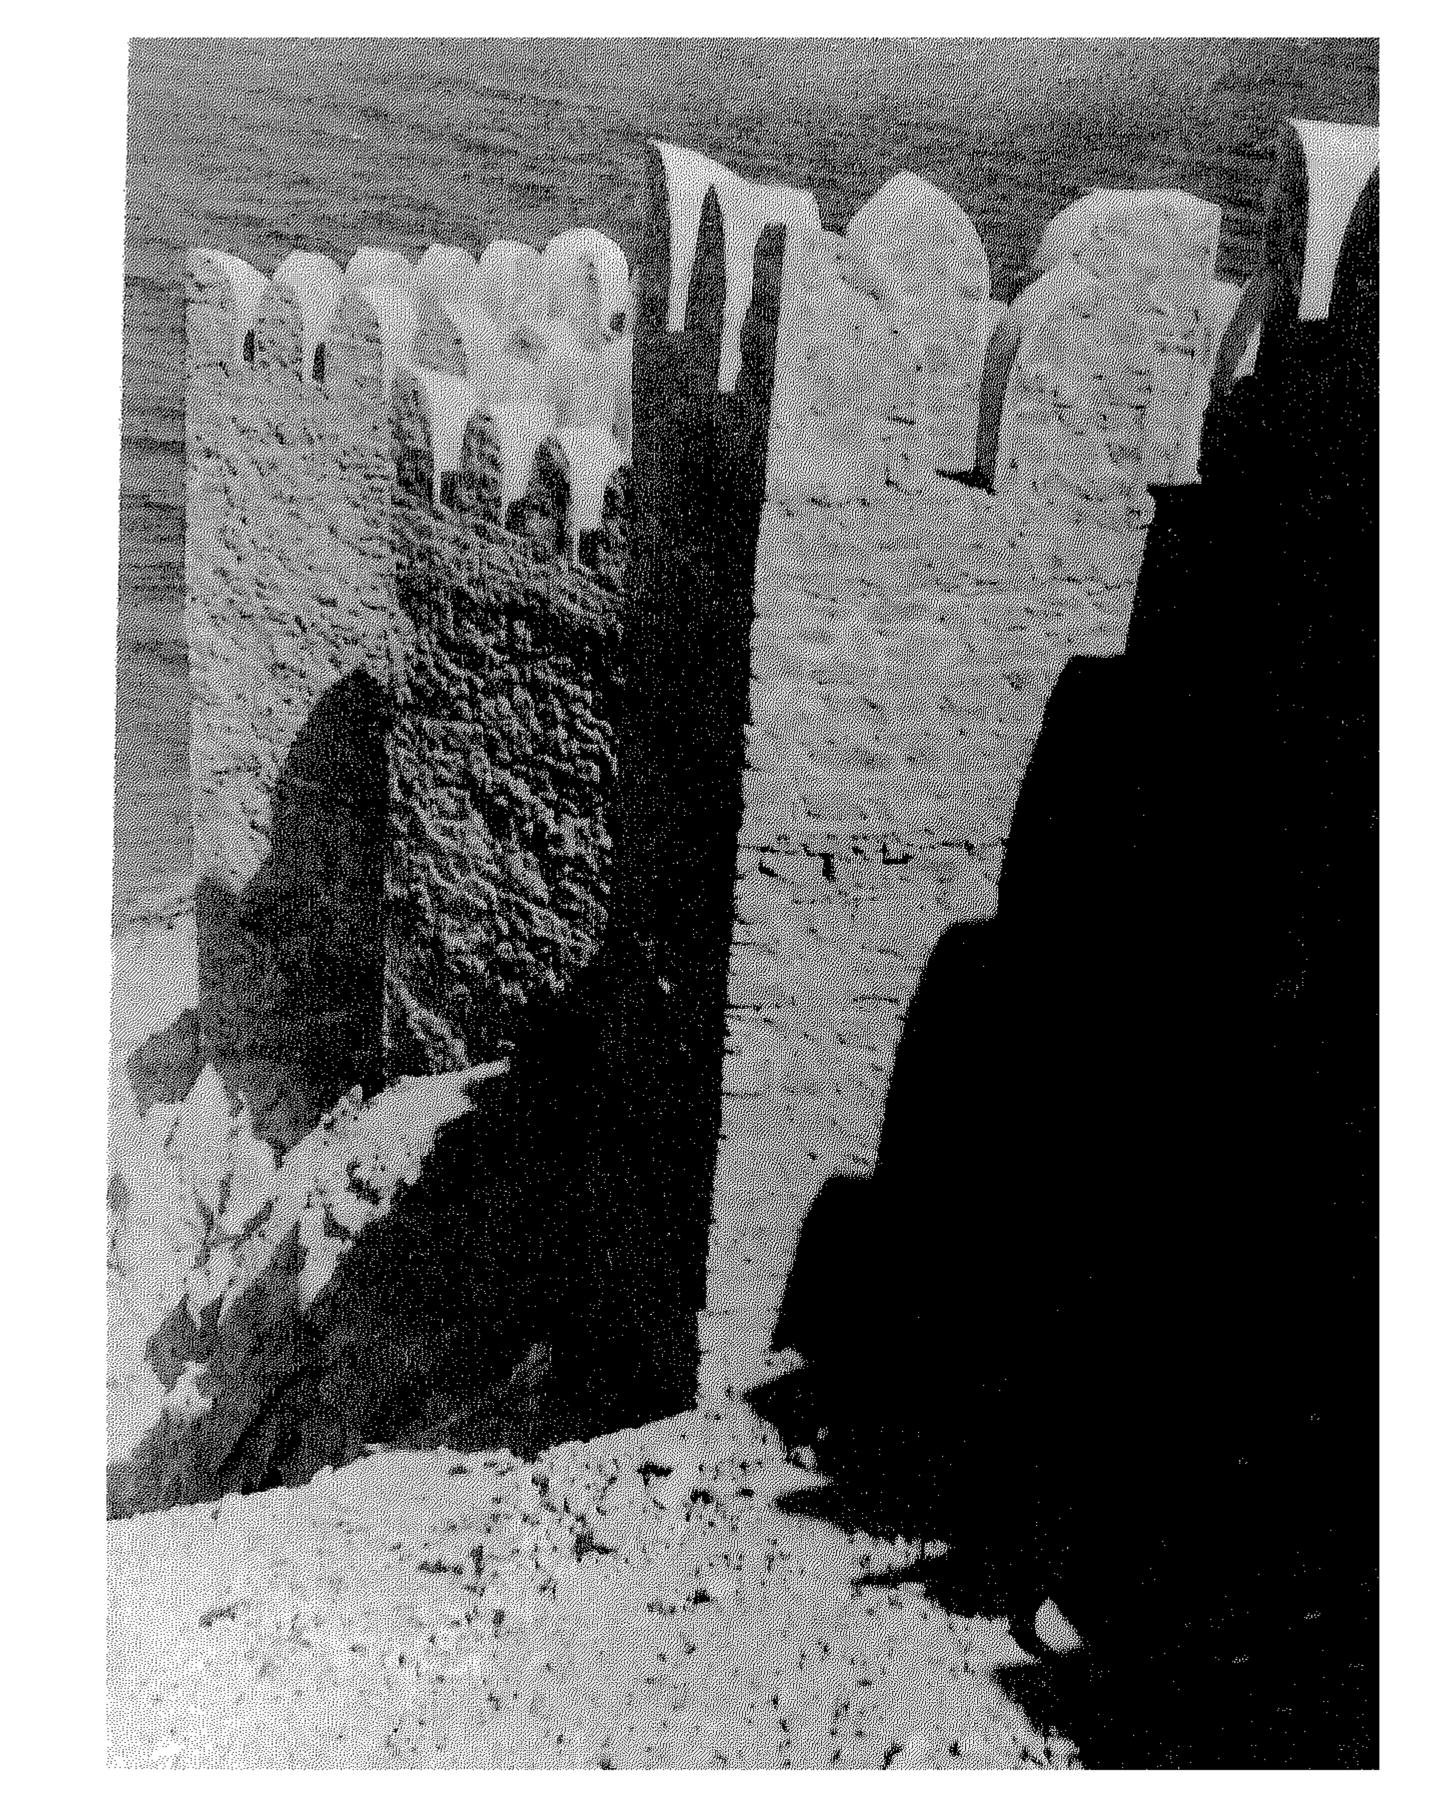
أحد أبراج السور الغربي بعد الترميم .

One of the western wall towers after the restoration.
